Sturmtief „Julia“ zerstört in der Nacht des 23. Februar 2020 die Nordhälfte des Klubhausdaches :

Aufgrund dieser Tatsachen wird entschieden, die gesamte Dachfläche, also auch die vom Wind nicht beschädigte Dachseite zu erneuern. Nach Einholung diverser Angebote entscheidet man sich für eine Trapezblechvariante.

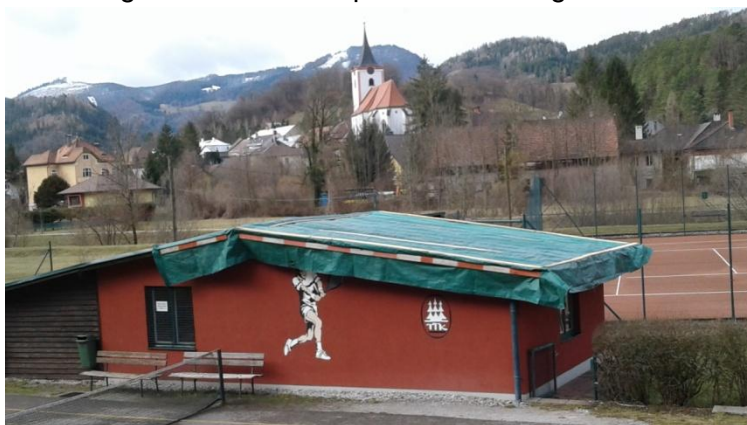
Anderntags wird das Dach provisorisch abgedeckt:

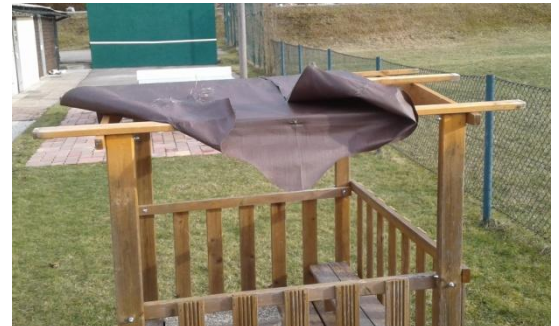
Das Sandkistendach hat ebenfalls Schaden genommen:

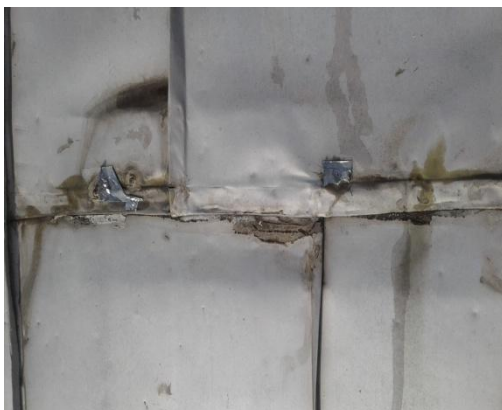
Die vom Wind nicht beschädigten Dachhälfte ist in einem miserablen Zustand und war zuletzt immer wieder undicht :

überall provisorische Abdichtungen
mit Silikon und Alu-Klebeband:

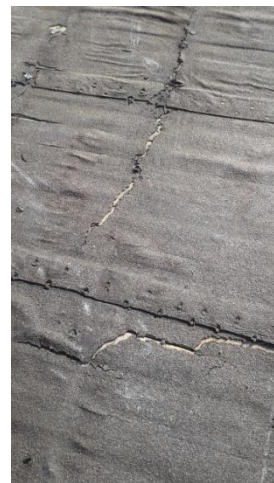
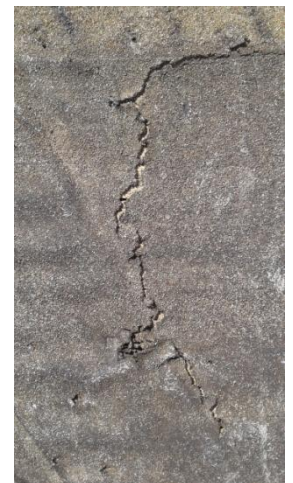
Unterdach (Dachpappe) ebenfalls nicht dicht, da fast überall gerissen:

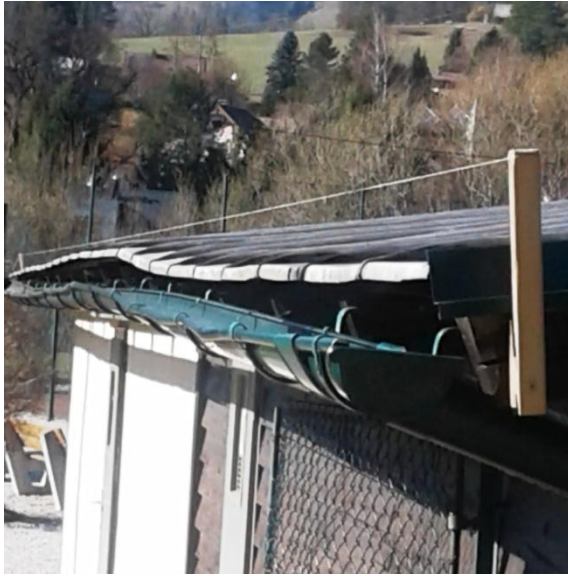
extreme Dachunebenheiten aufgrund von Gebäudesetzungen bis zu 9 cm an 3 Gebäudeecken:

Alle Konterlatten müssen mehr oder weniger unterfüttert werden, um die Dachlandschaft halbwegs eben zu gestalten:

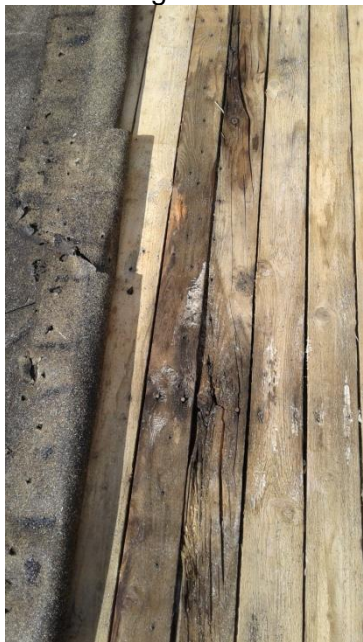
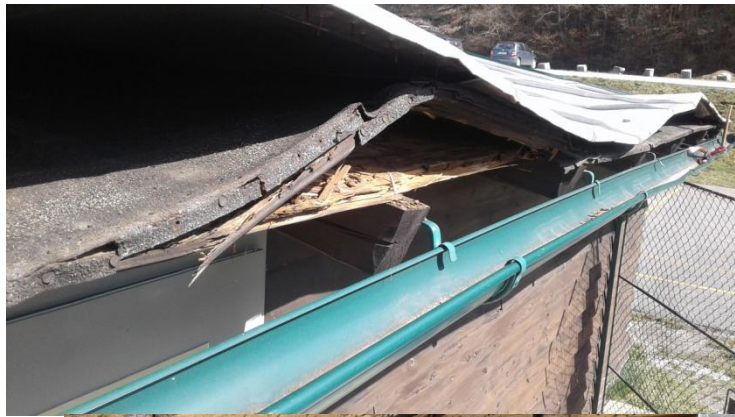
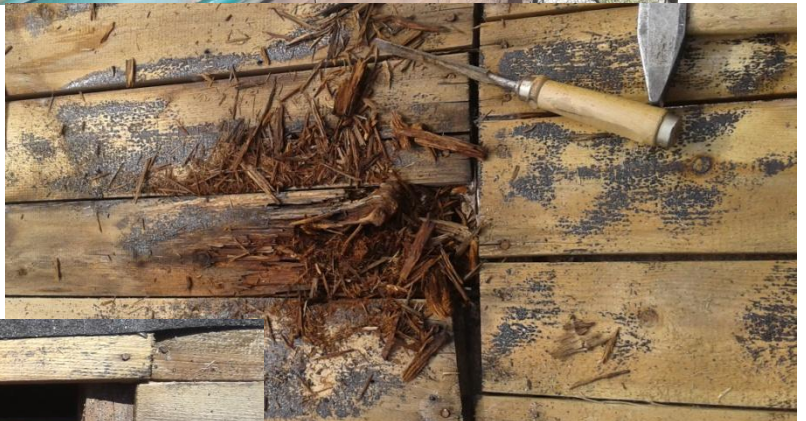
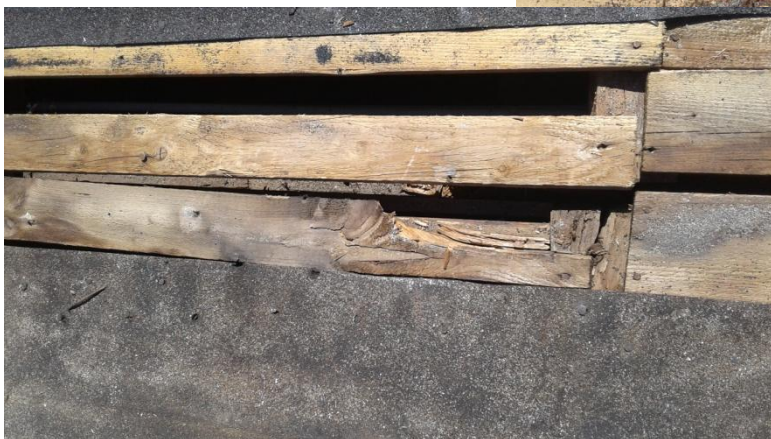
Vollschalung teilweise morsch und fehlerhaft :
